〇〇様FT-101E 作業中間報告

作業が塗装を残すのみとなりましたので、作業経過をご報告させていただきます。

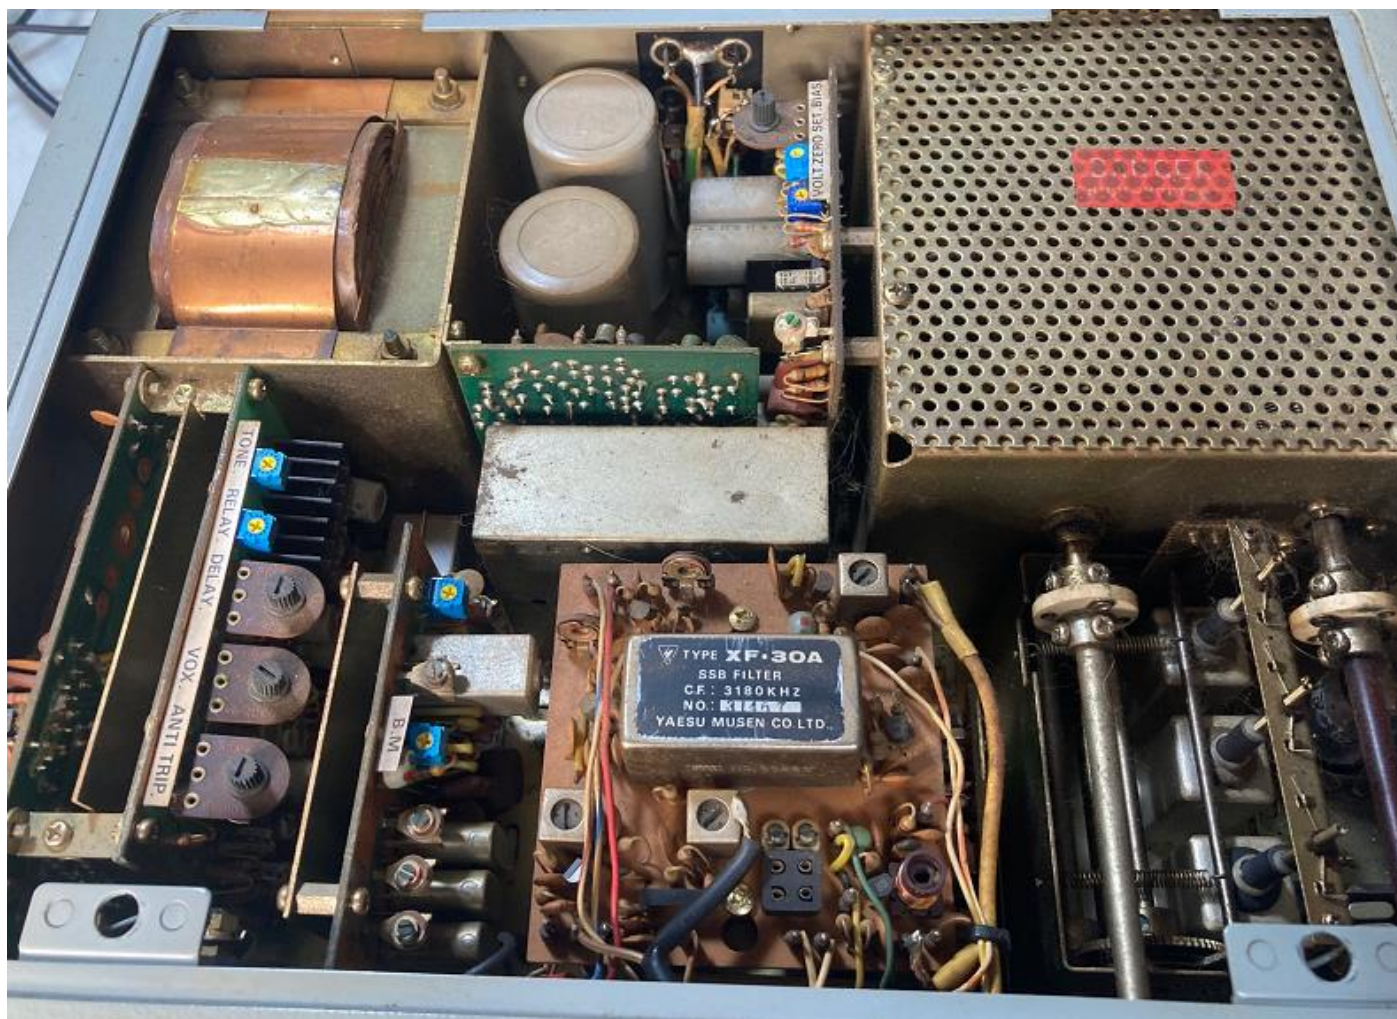
★全体状況★ 上記からすべての堆積した汚れやほこりをユニットの埃を除去し細かい毛（動物ものと思われる）部分や、たばこのやにとと思われる汚れを丁寧に取り除きました。右上のムーの上にも複雑に絡みついています。

① 全体の状態から、すべてのユニット基板を外し、埃の除去、洗浄作業を行いました。

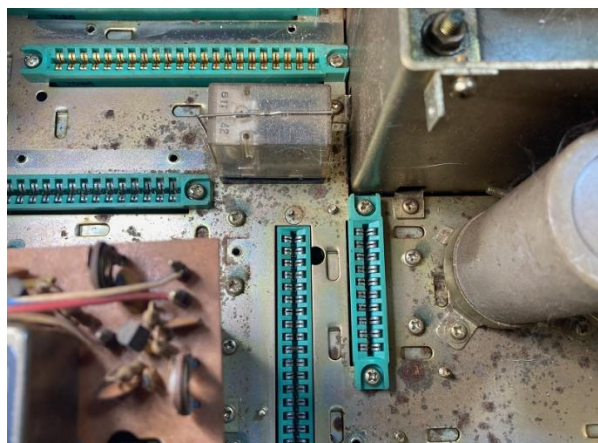
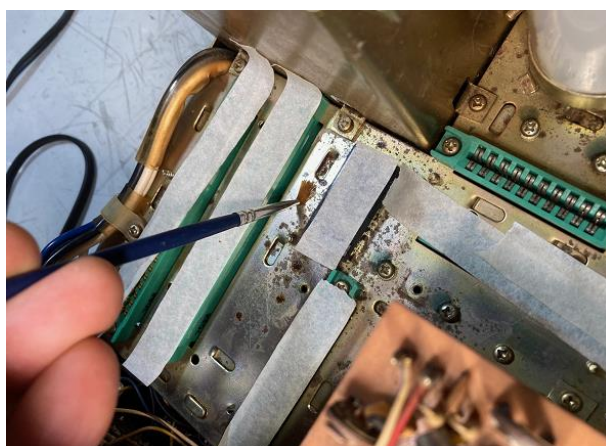
シーヤース部分の堆積したほこりを取り除き 錆の大きい場所をサンディングにて大まかに除去しました。錆の進行防止にクリア剤を塗布いたしました。

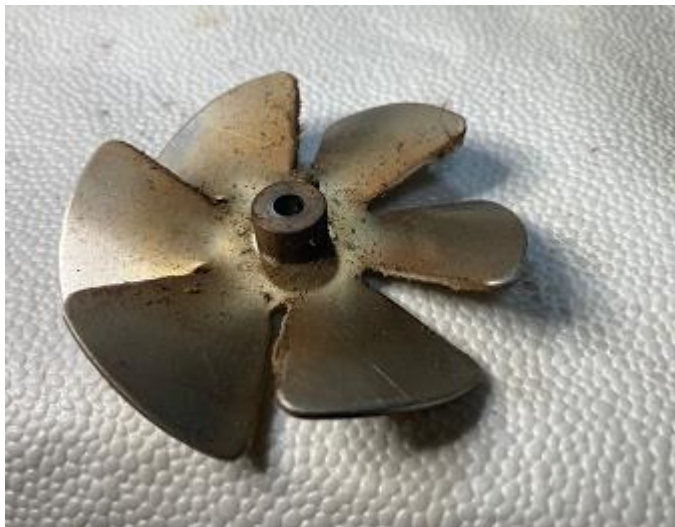
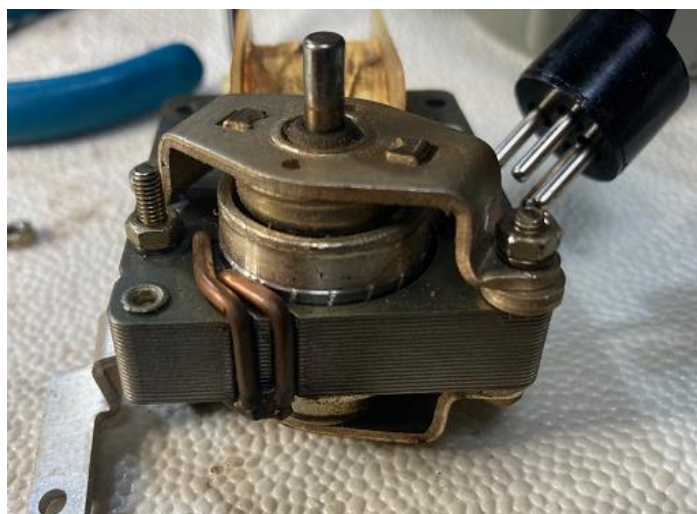
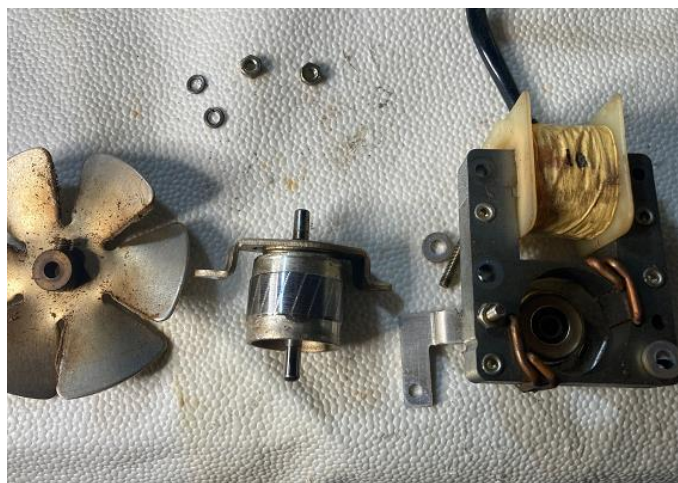
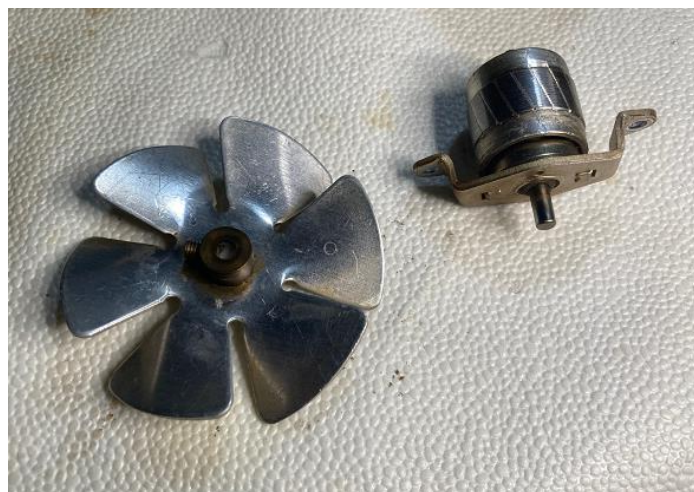
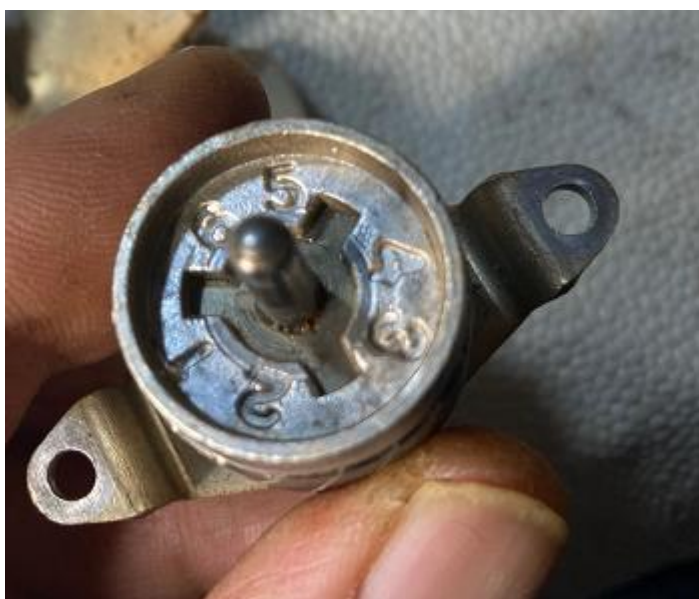
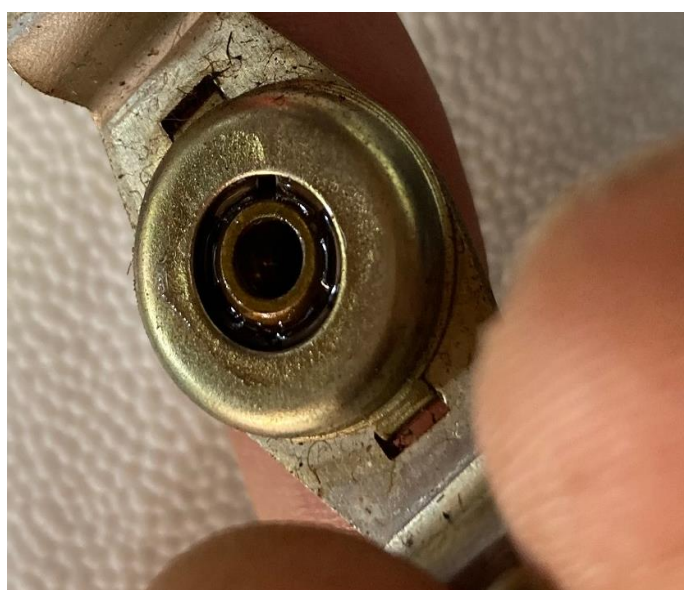
② ファンの分解

クーリングファンに関しては、堆積した汚れと油切れに伴う異音がしていた為、分解、洗浄、グリスアップを施しています。グリスがなじむまでエージングさせます。

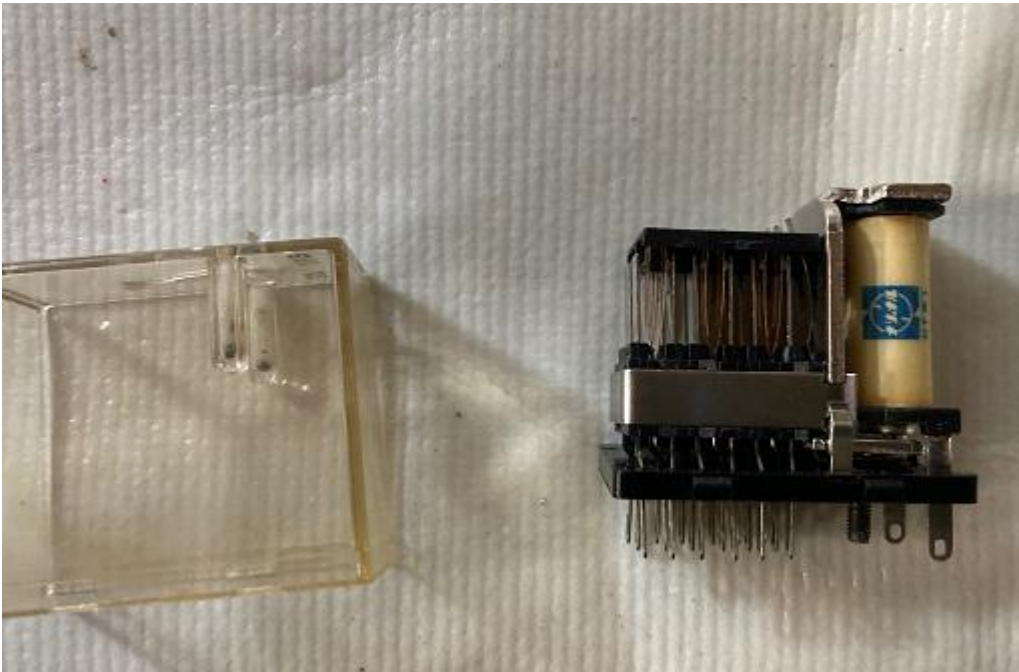
③ メインリレーの洗浄

メインのリレーは送受信の切り替え等を中心の不調になることが多い為 OH では変えたいところですが、代替えを含め現在では、入手が難しい状態です。定期的に洗浄を行うと寿命を延ばすこともできます。今回は接点洗浄を徹底して行っております。

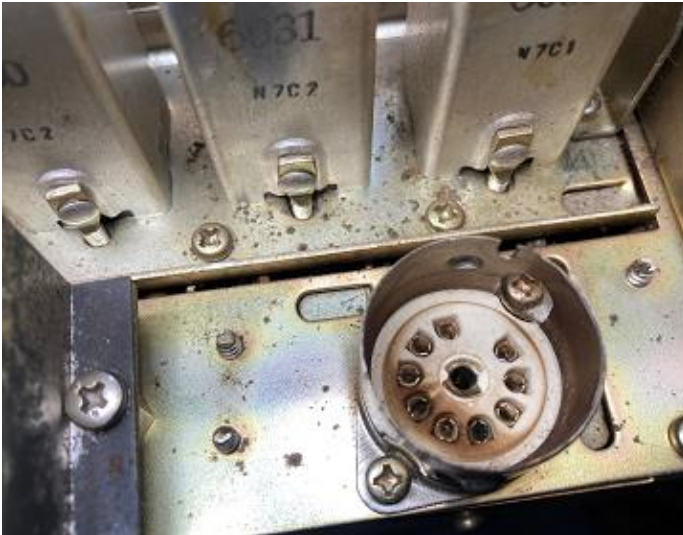
④ 真空管ソケットの洗浄

ゴミや端子面が酸化、黒色化しており、不調をきたすことが多い部分であります。予防を含めた洗浄をおこないました。12BY7A はゲイン低下の為交換しております。

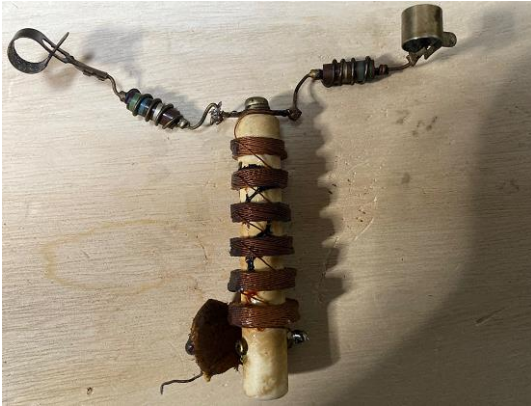
オーバーパワーや AM の送信を断続的に行った場合に焼損します。焼損すると、中和が取れないばかりか、黒色、炭化するとスパークを繰り返し、異常な状態が起こります。今回は完全に黒色化、リーク跡も見られますので、交換が必須でした。

根本のコンデンサーの値は想像以上の傷み方

プレートチョークは市販ではないため、リビルトを取り寄せ、対応しております。

パラ止めのコイル抵抗は、かなり劣化が進んでいましたので市販品は無い為、酸化金属皮膜抵抗に鈴メッキ線を巻いて対応しています。プレートキャップも傷んでおりますので、交換致しました。

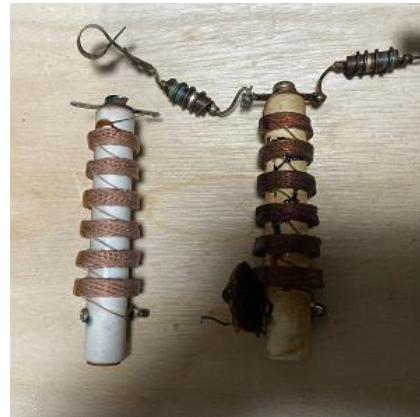
左が新しいほう

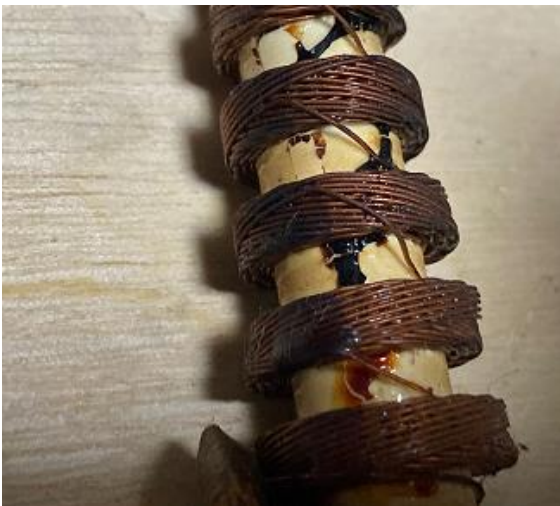
周波数によってリークする部分が異なる

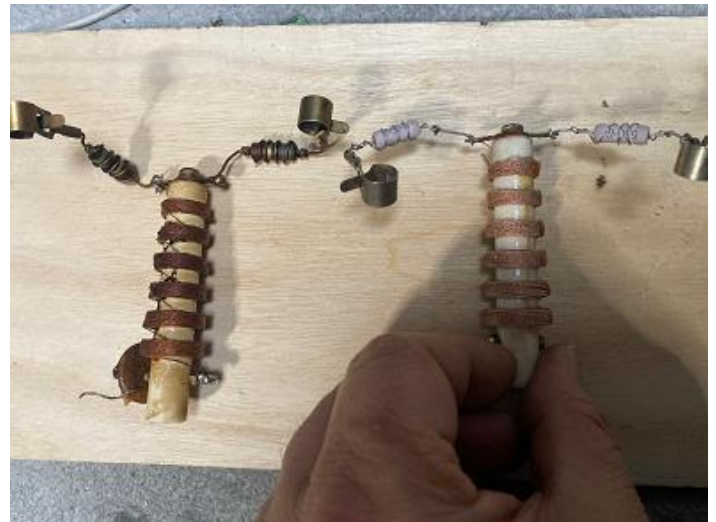
新たに再形させた PT コイルとパラ止めの抵抗

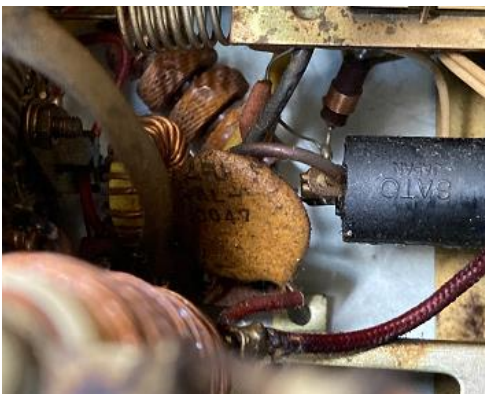
PT パスコンかなり変えづらいところにあります。

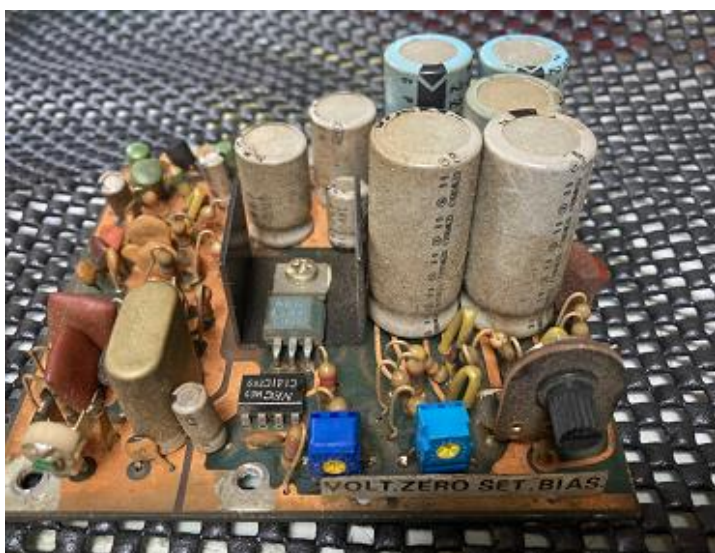
⑥ REG の修理

製造当初から一度も変えられていない様子

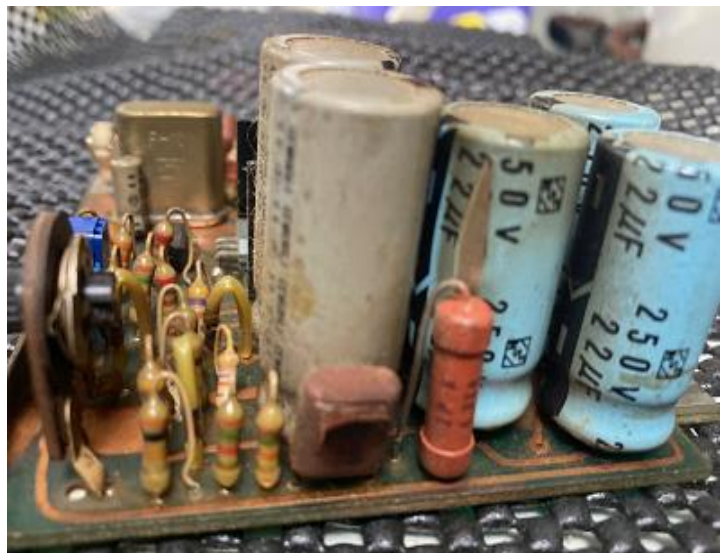
破裂寸前の250V 22μ 液漏れ多数

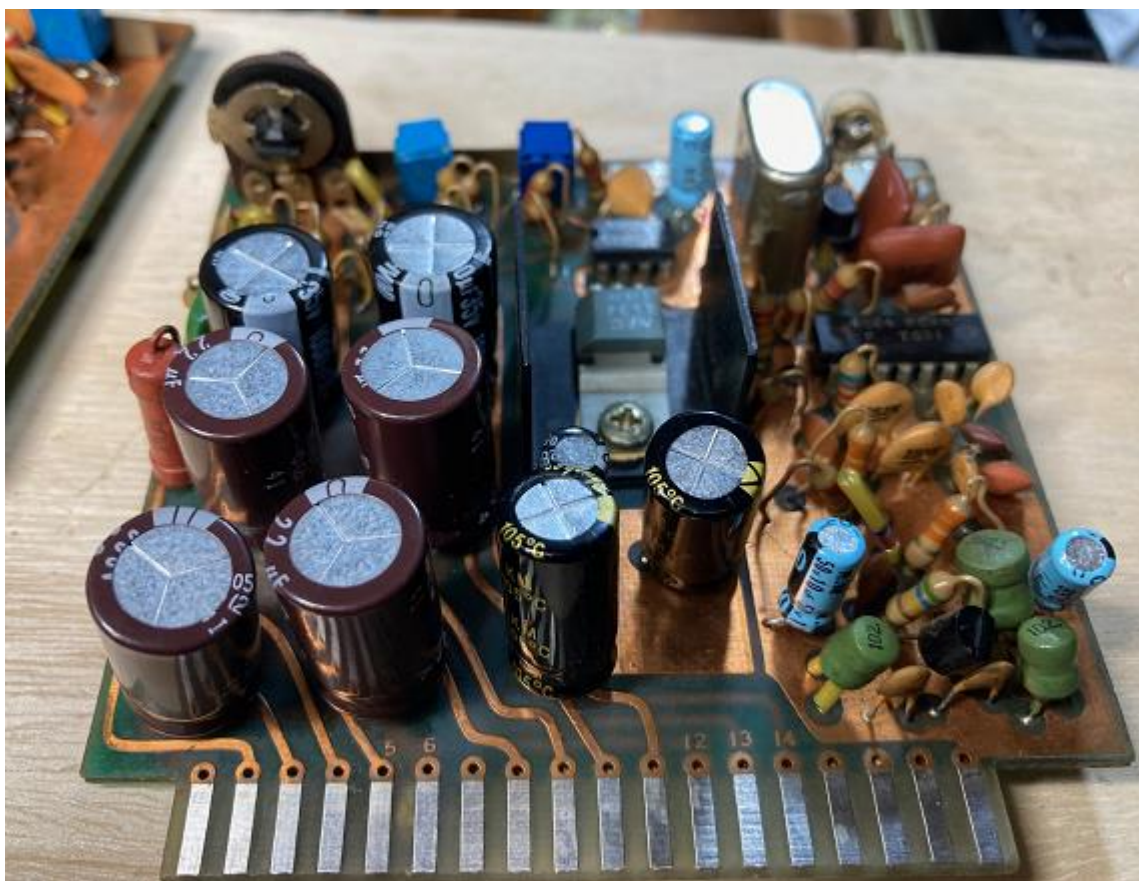
全て電解コンデンサーの液漏れ浸潤は洗浄し、すべての交換が完了

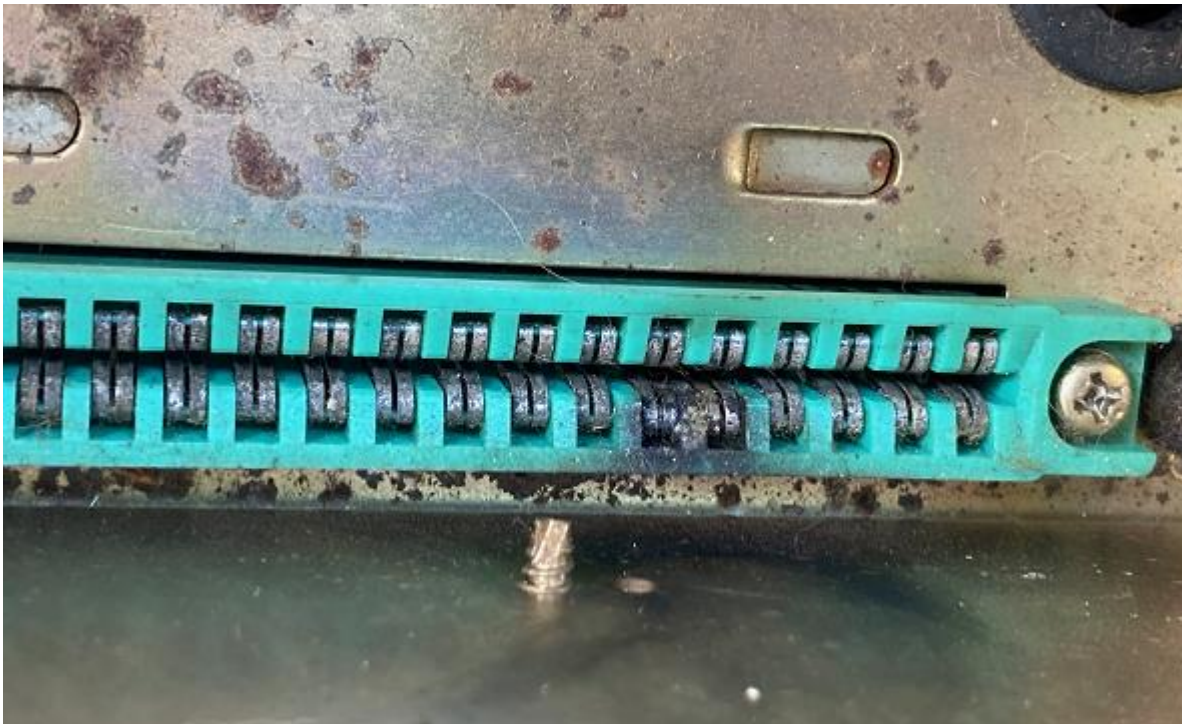
⑦ REGUNIT 接点スパーク跡 炭化除去作業

6JS6C BIAS ラインの部分が炭化しています。
完全洗浄後すべての炭化部分を削り取り、導通に弊害がないか確認しました。

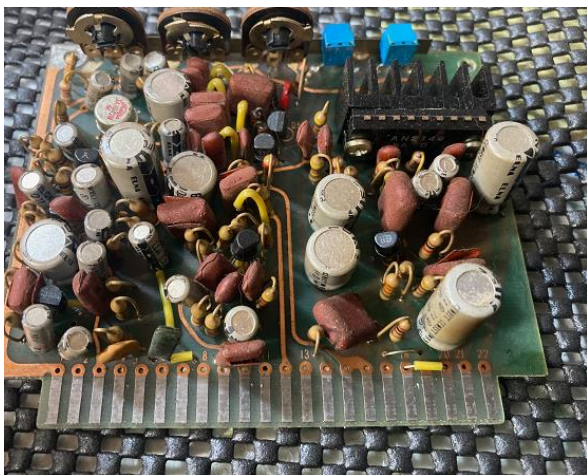
交換前

電解コンデンサー、及びマイラーフィルムコンデンサーは見た目も凄いのですが動いているのが奇跡とも言えます。コンデンサーの基板面は液漏れ浸潤がかなりありこの洗浄しながらの作業は途方もない時間と手間を要します。割れた部分からは電解液が漏れ出し、周辺を浸潤します。電解液は落ちにくいので、繰り返し丹念に作業が必要となります。

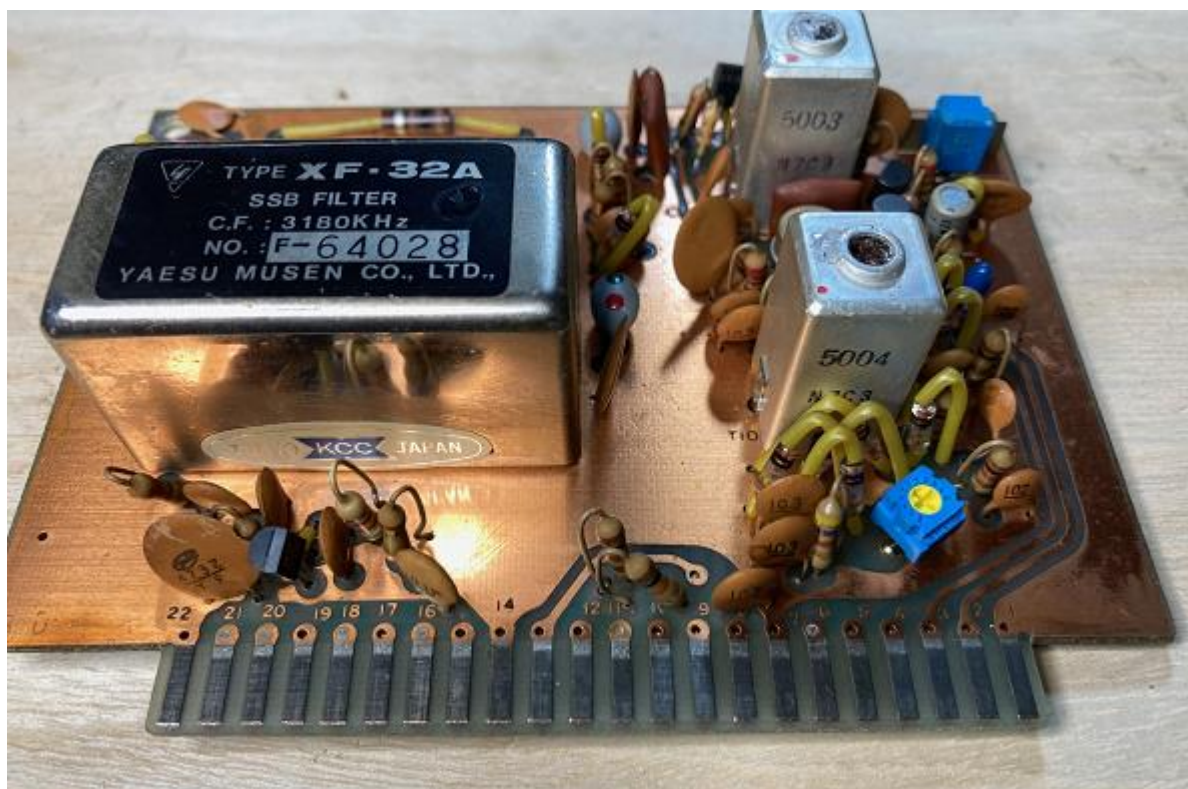
⑨ IFUNIT のメンテナンス

埃と基板の接触の安定等の懸念があったため点検、清掃、洗浄、ケミコン交換を行いました。電気的な故障はありませんでした。

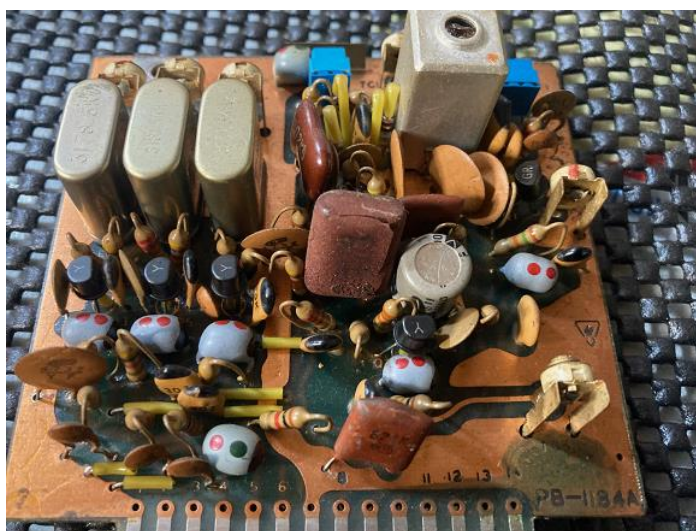
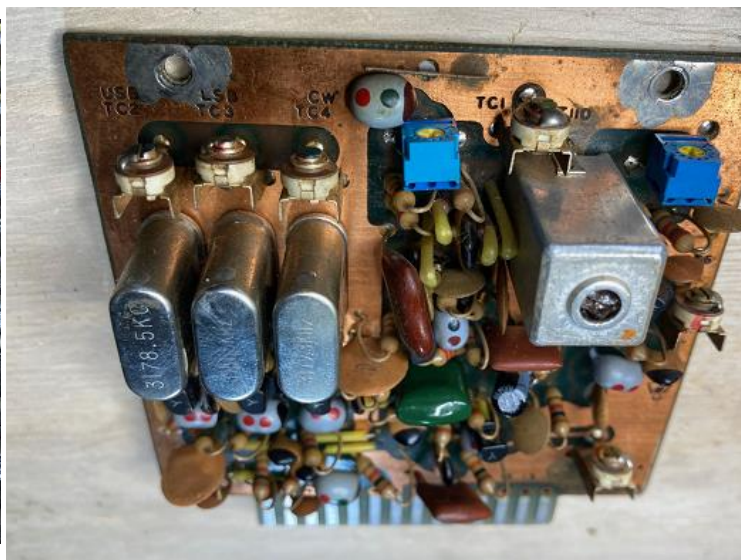
⑩ MOD OSCUNIT

MODOSC については清掃&洗浄 大型マイラコンデンサーと電解コンデンサーを行いました。パターン面の手直しも同時に行っております。

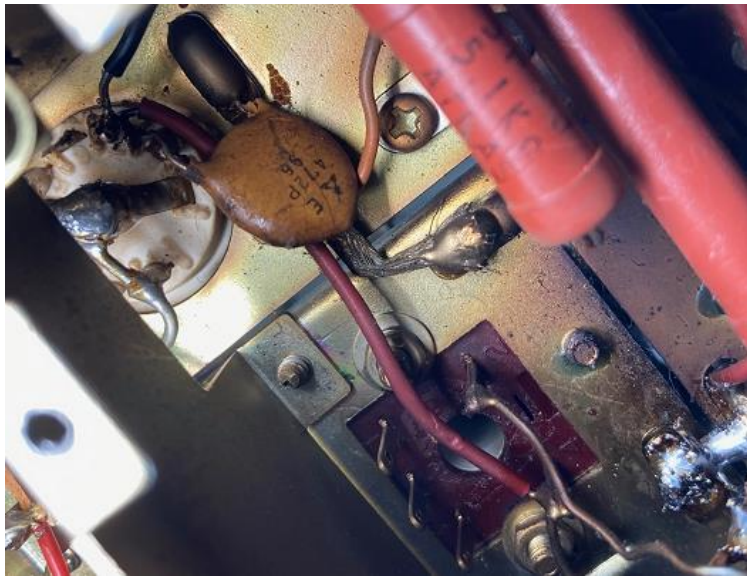
交換前

今回はグリッド300vラインパスコンが著しく劣化していました。通常では見逃しがちですがこの部分はがっちりRFレベルは落ちています。これが原因でDRIVEが劣化した模様です。

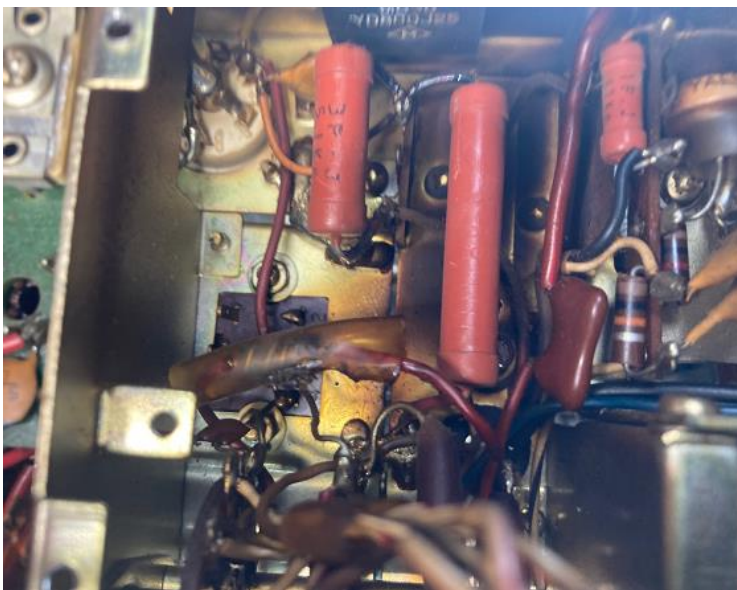
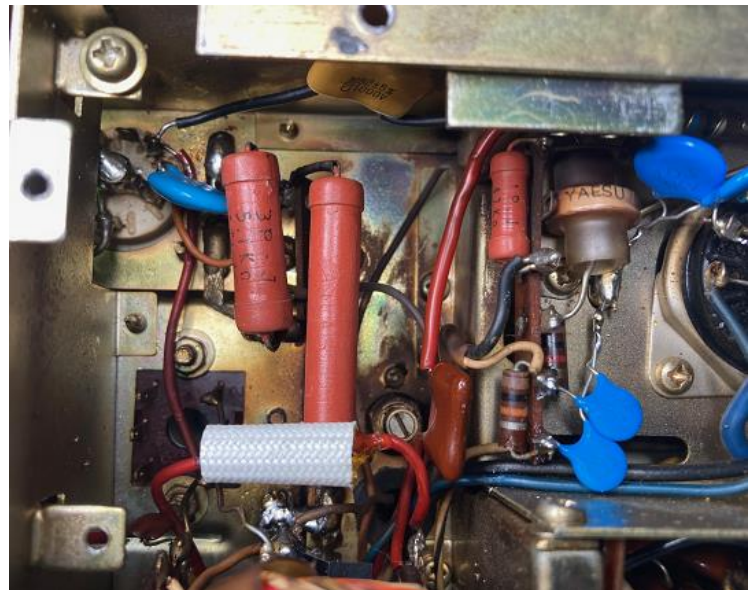
⑫ 終段カップリング 80P 中和コン 200P

一番 101 では定番な個所ですがここも取り換えの対象です。この部分だけ交換しても必要な個所のほんの一部にしかすぎず、根本的な修理とは言えません。

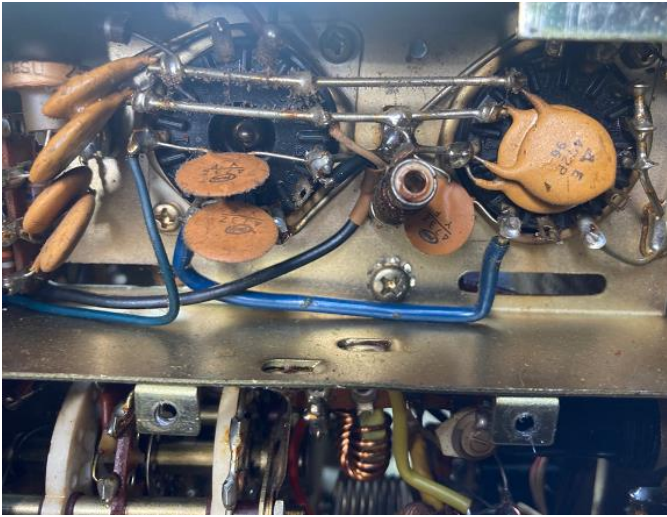
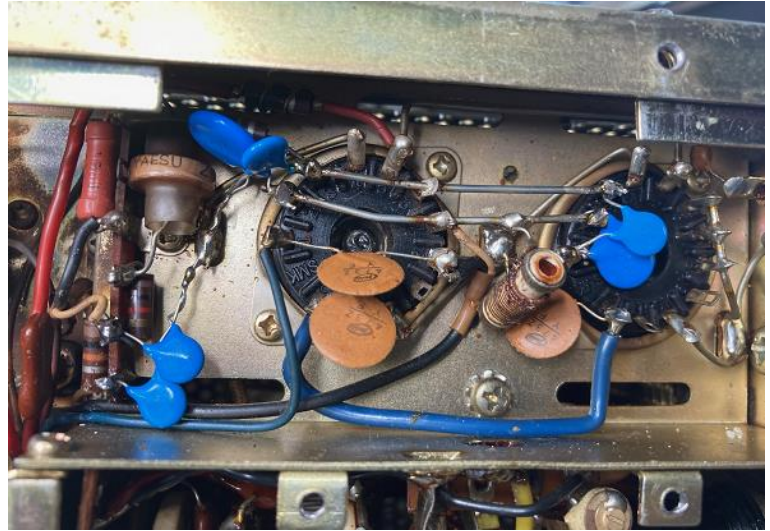
⑬ 終段

カソード側とグリッド側、ヒーター以外は全て交換対象です。交換は部品が巻き付けてあるのでかなり手間をかけて除去します。この部分が劣化した場合、特に高い周波数のパワー低下が著しく効率が落ちてきます。通常では、交換されることが少ないとは思いますが、面倒な部分程長年に渡って交換されていないので、調子は見違えるようによくなります。

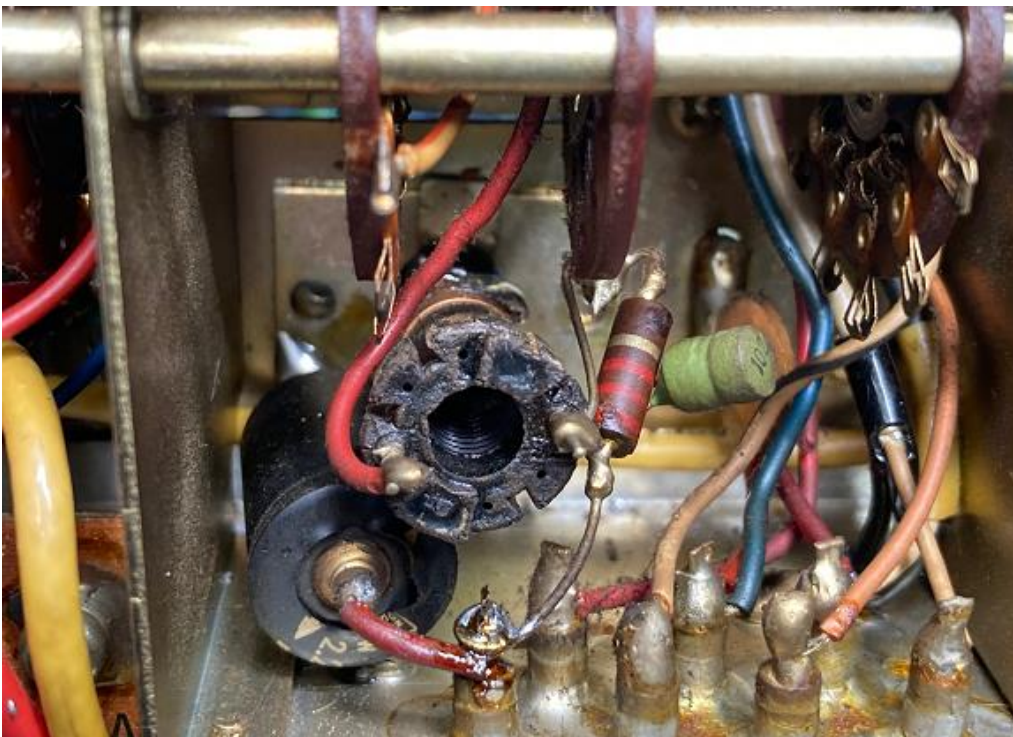
⑭ 300V ラインの修理 DRIVE プレート分圧後のグリッド

300V ラインの電圧は不安定になると、特に DRIVE の出力低下やレスポンスが悪化します。このパスコンは交換は必須ですが、殆どの場合は劣化の状態が酷いです。

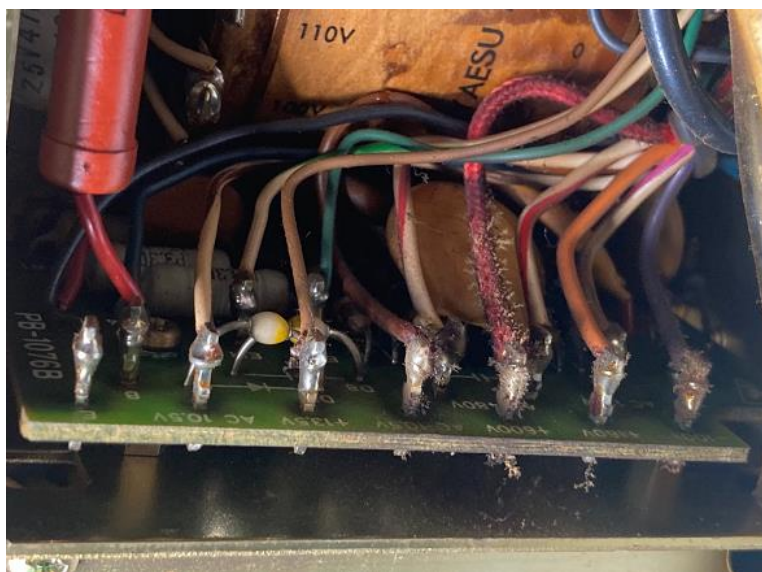
600V -BIAS 13.5V すべての源流ポイントです。

パワーの調子の悪さはここから起因しています。通常 800V 近くかかっていますのでかかって4
すので、手順を間違えると命の危険性がある個所でもあります。

600V を作り出しているダイオードブリッジ

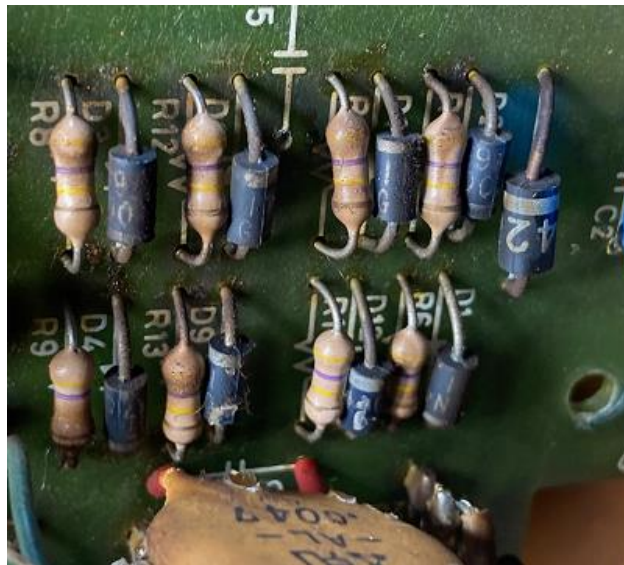
高圧回路

埃でスパーク寸前です。

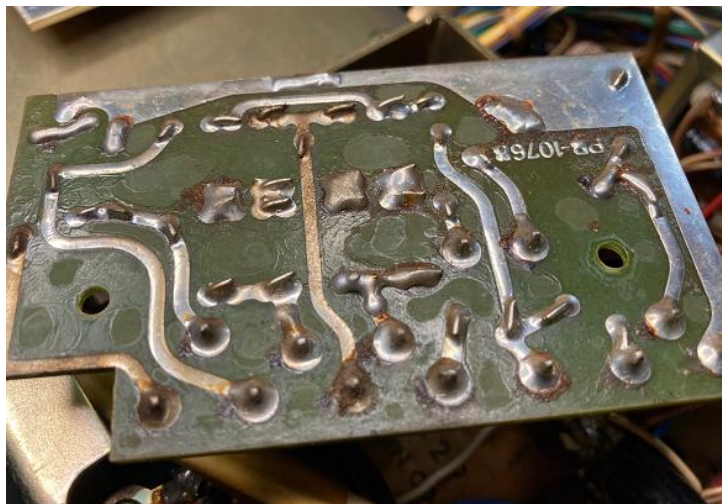
いつリークしてもおかしくない状態です。
部品は一部除き全て交換対象です。

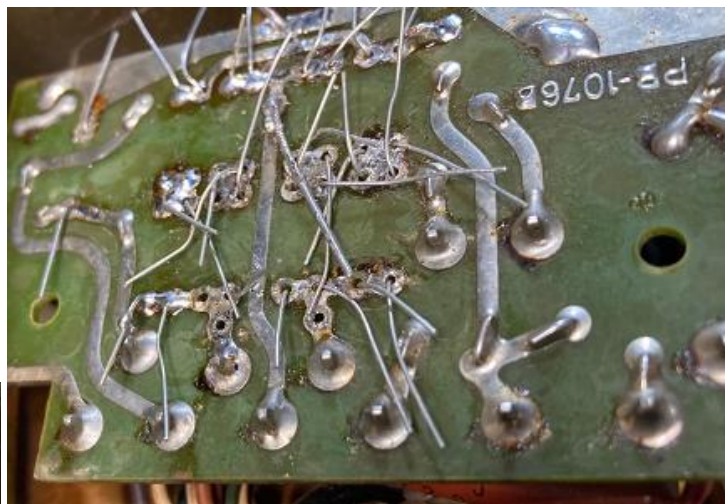
洗浄交換が終了しました。

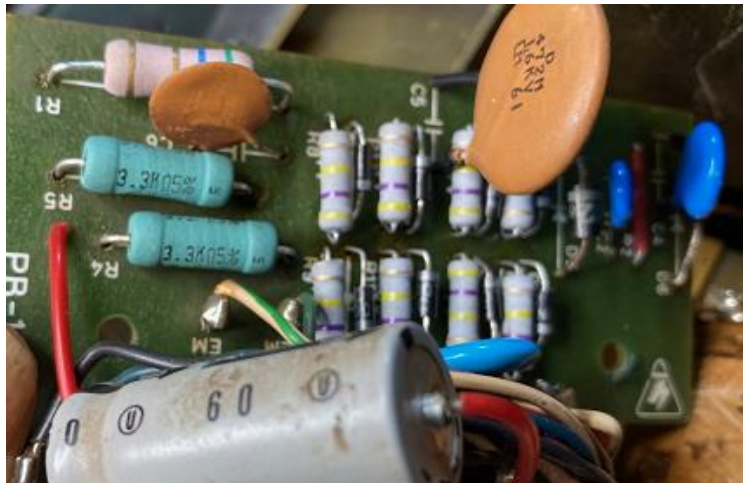
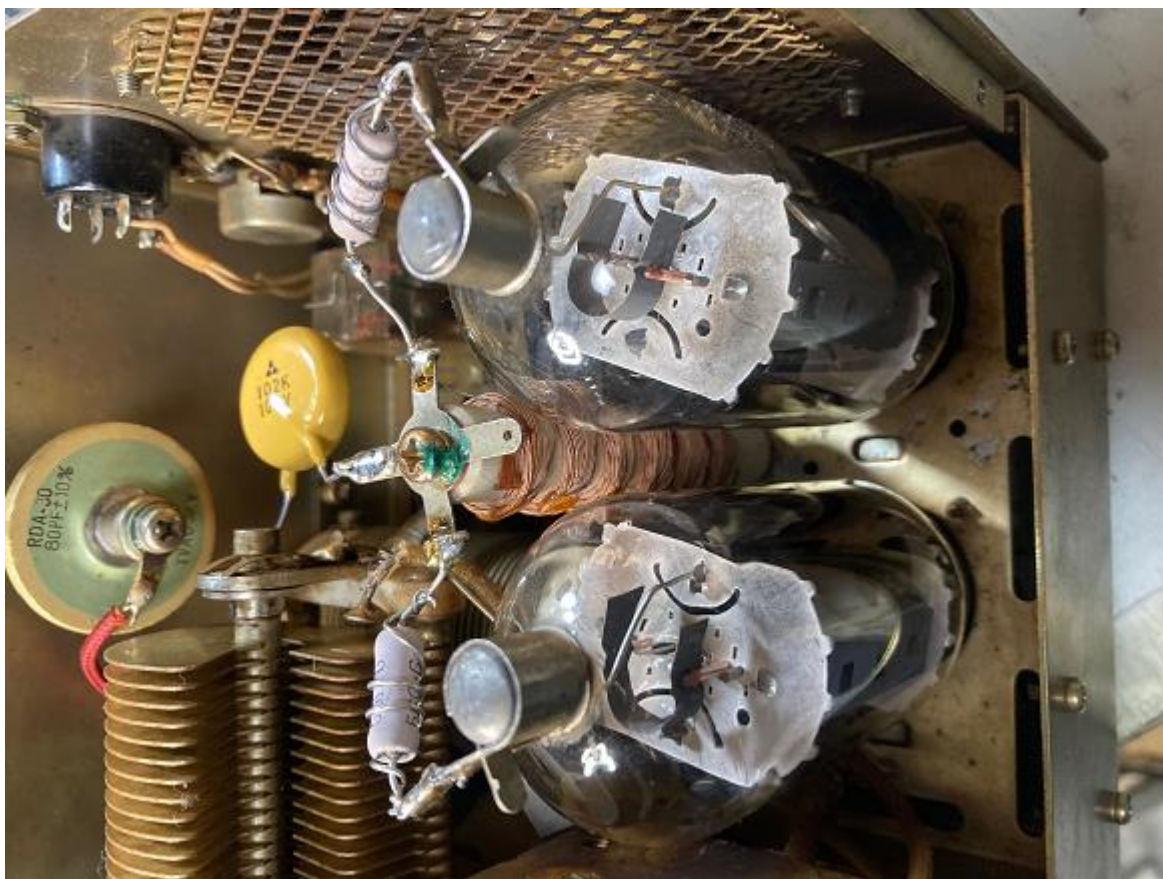
⑩ 終段周り清掃、バリコン掘除去 セラミックコンデンサーへ交換

終段清掃 終段交換 高信頼セラミック 10KV へ交換

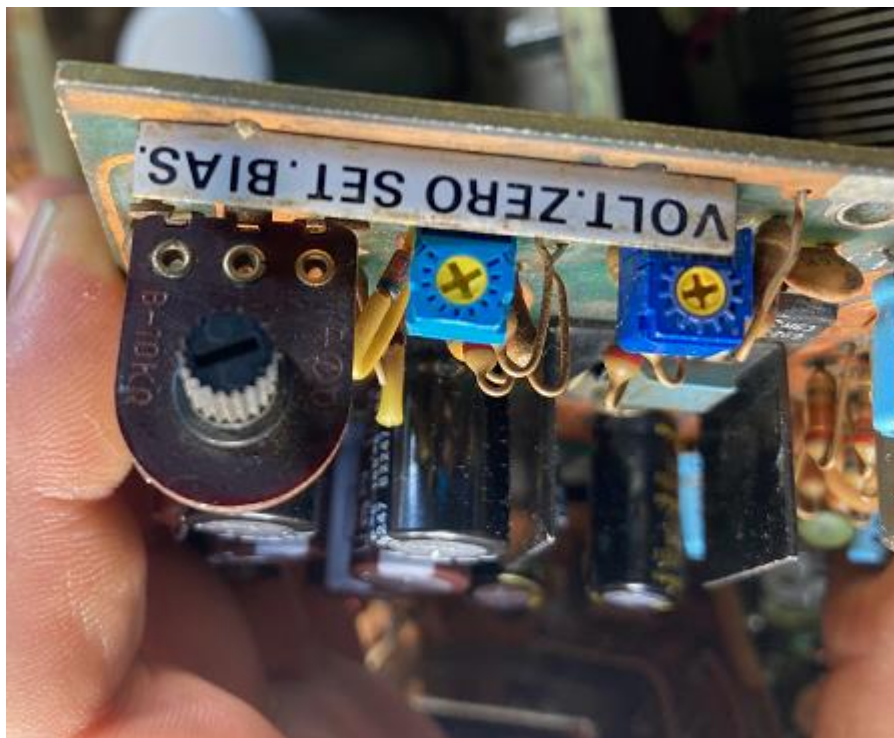
⑪ REG 追加修理

動かしてみると BIASVR がガリッていますので、やはり交換しました。

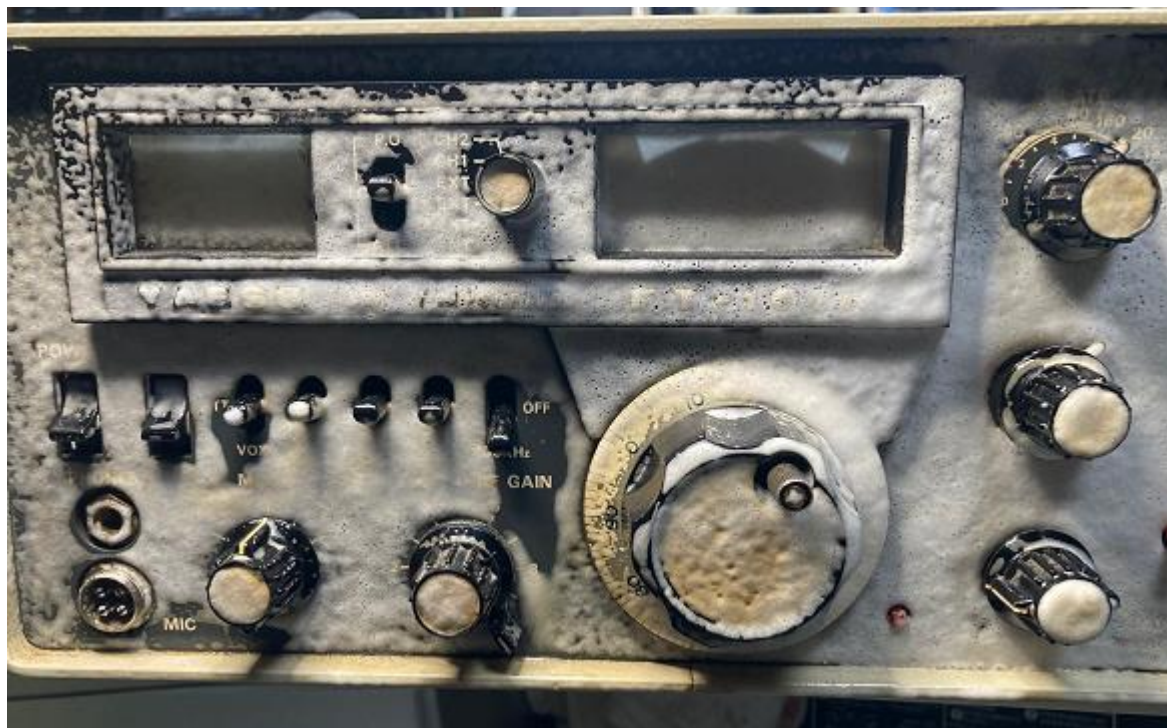
ニコチン系の汚れを繰り返し洗浄していきます。

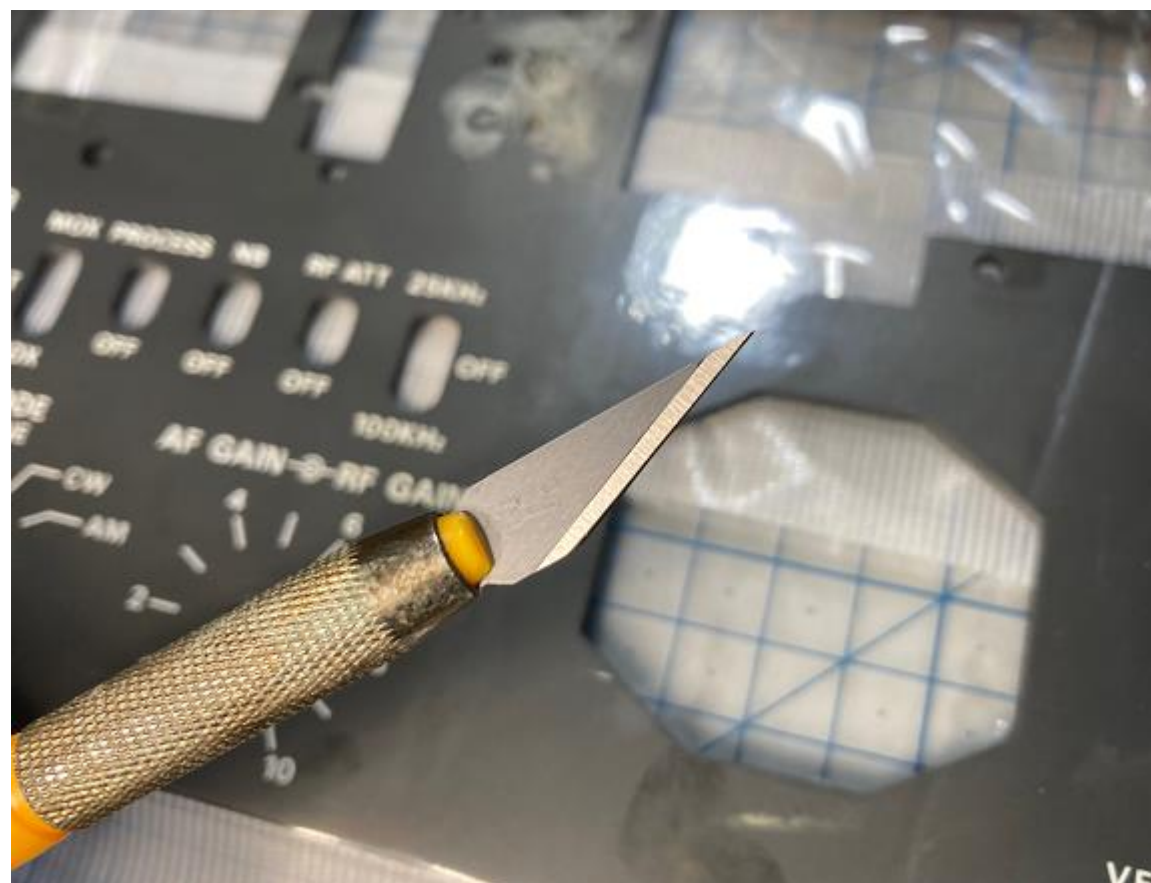
パネルシートは高級感を重視し、厚めをを選びました。

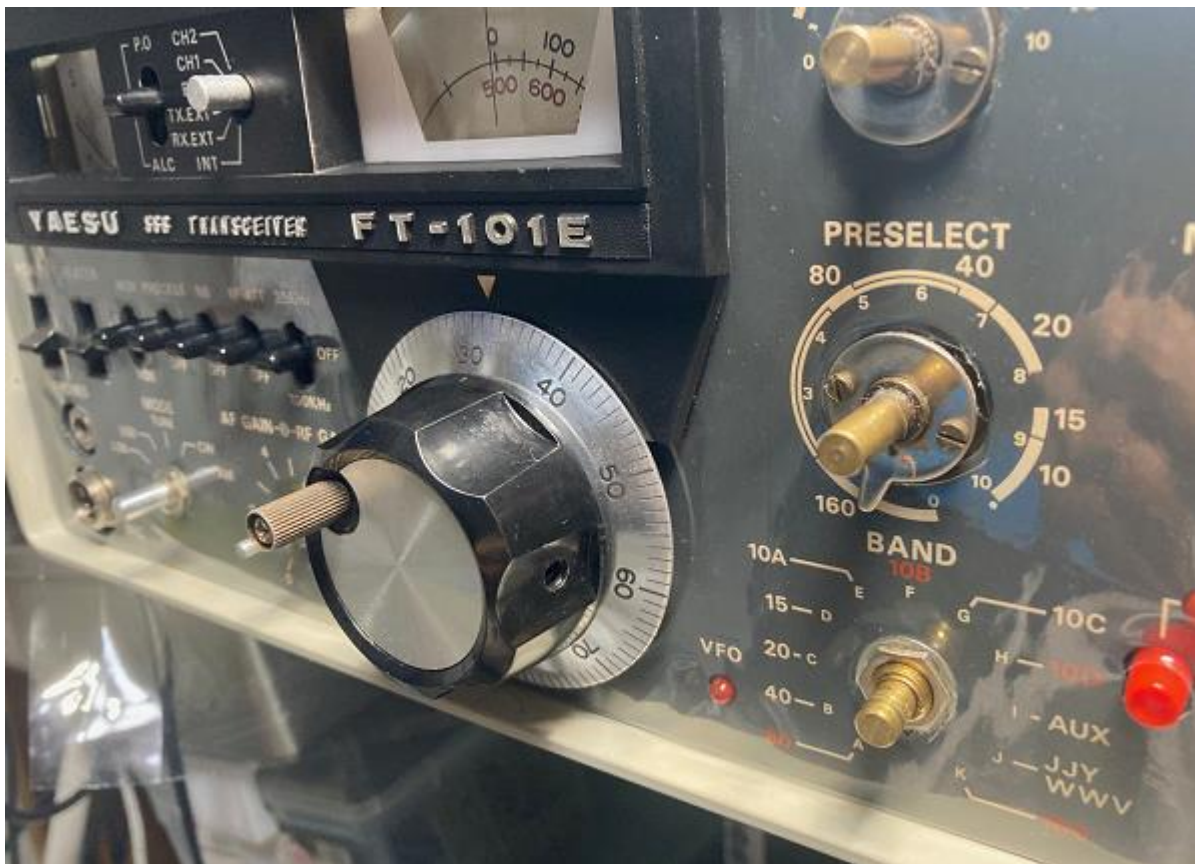
仕上げにかかります

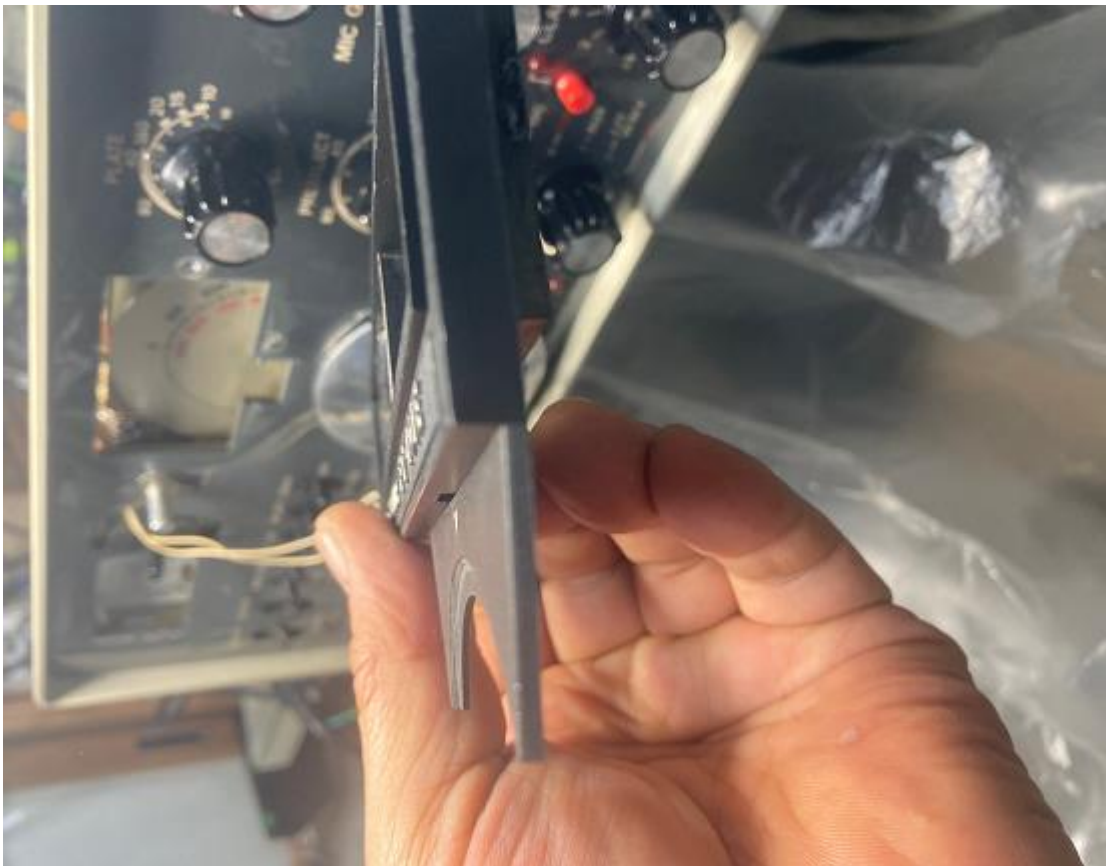
サブパネルのリジットが歪んでいます。数十回ドライバーで矯正 3時間以上費やしました。

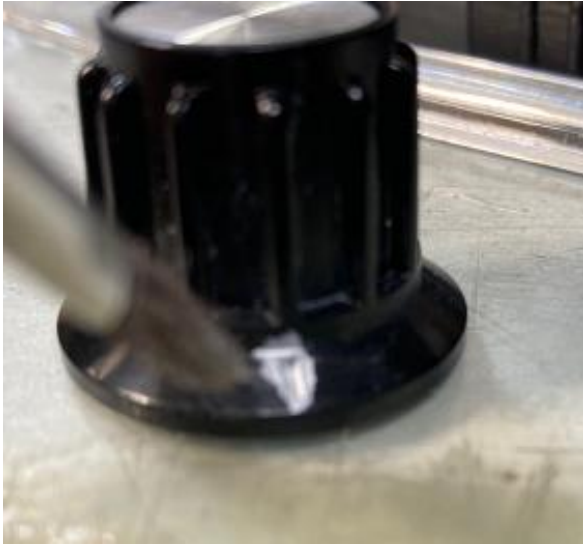
消えたノブの溝にペイントします。

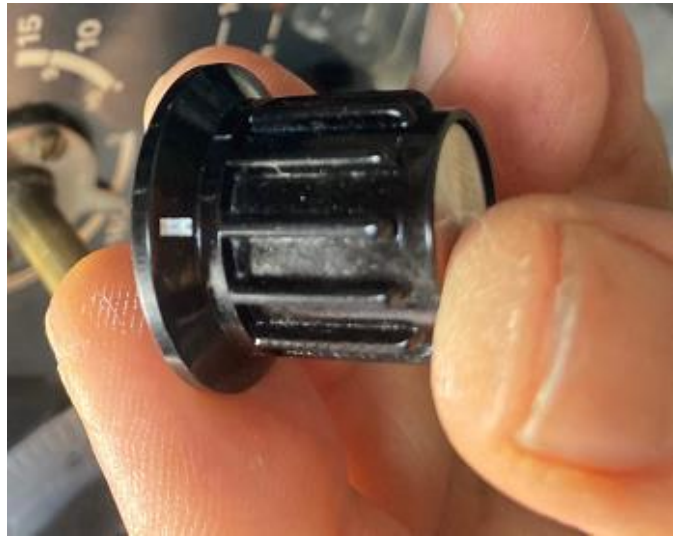
余った部分を取り除き完了です。
