〇〇様FT-101E 作業中間報告

作業が塗装を残すのみとなりましたので、作業経過をご報告させていただきます。

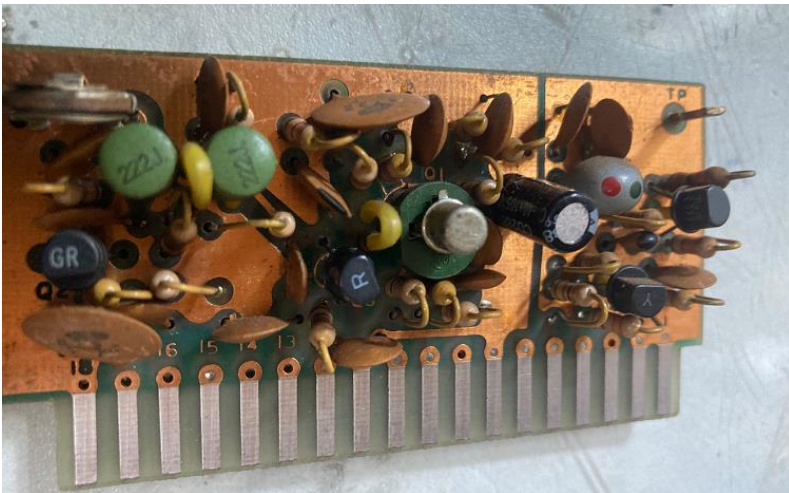
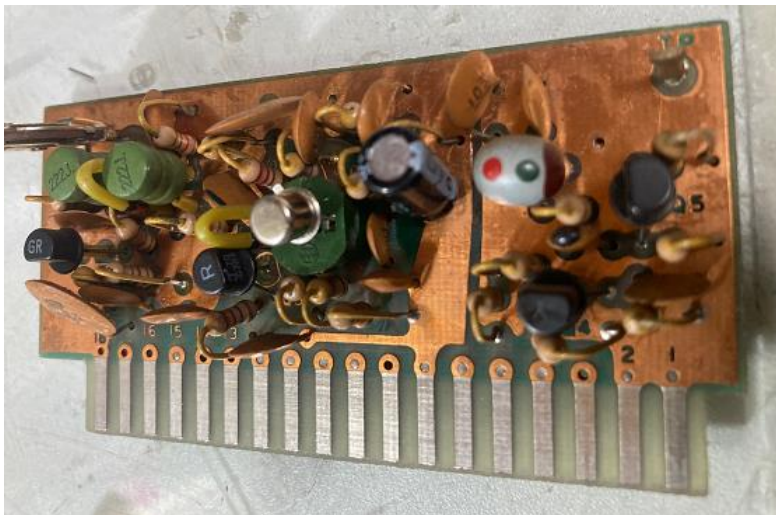
RF2ND 送信ゲイン不足 RF2NDMIX 受信感度僅かに不足のため FEND TOP FET 及び
電解コンデンサー交換

3SK40 FET 交換前 下 交換後
