2024年4月20日

〇〇様 FT-101B 作業報告

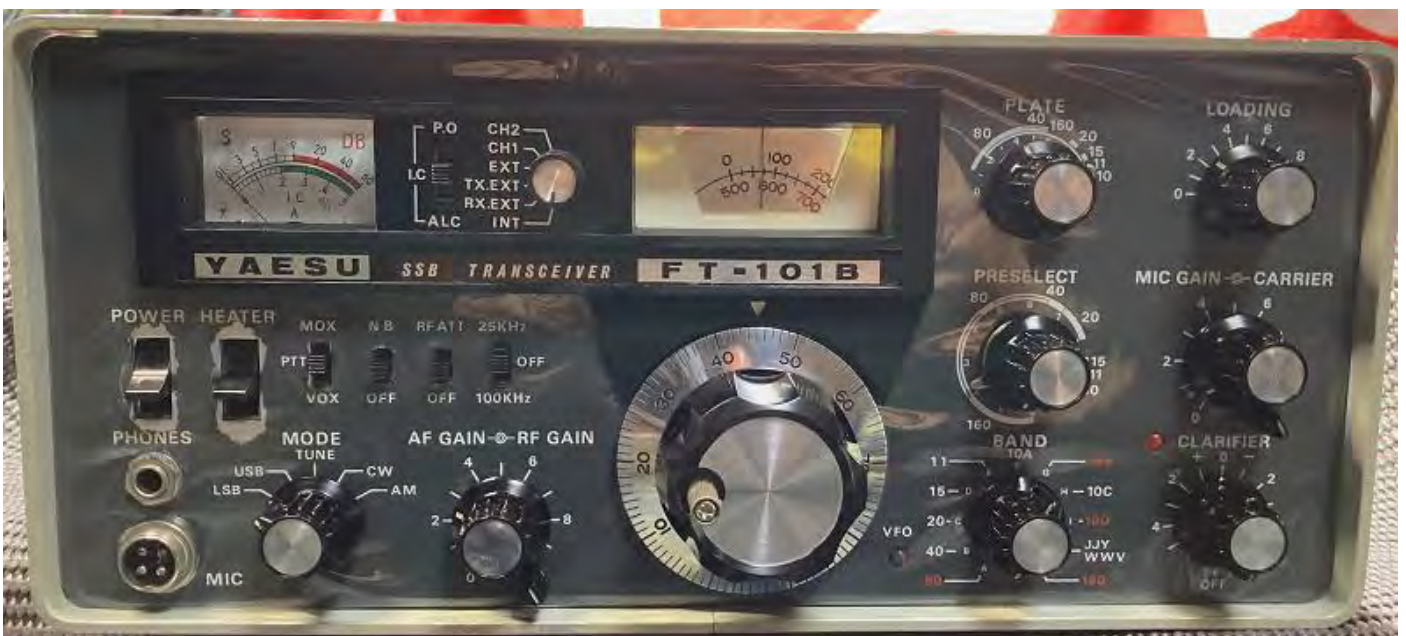
作業後 2024年4月20日

パワー/HEAT SWが無かったためEタイプのSWにデザインが変更になっています。

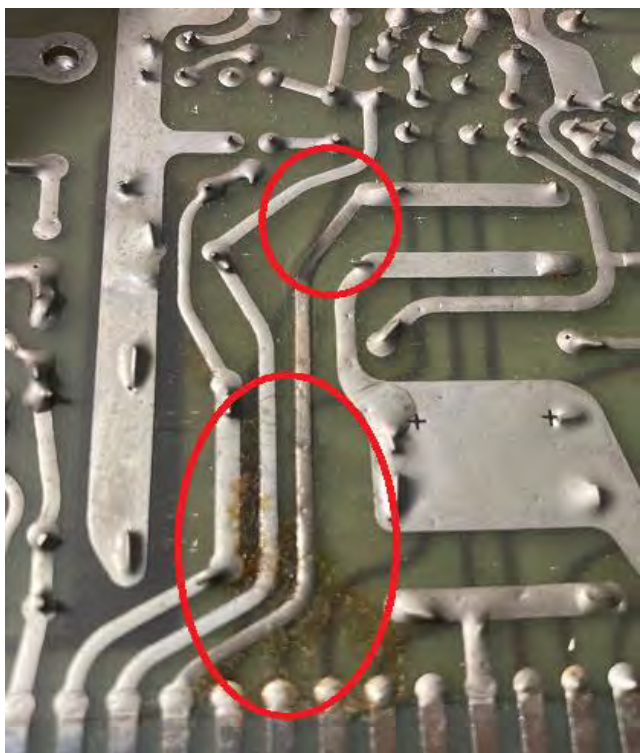
③ RECT 基板面リークの様子

リーク箇所

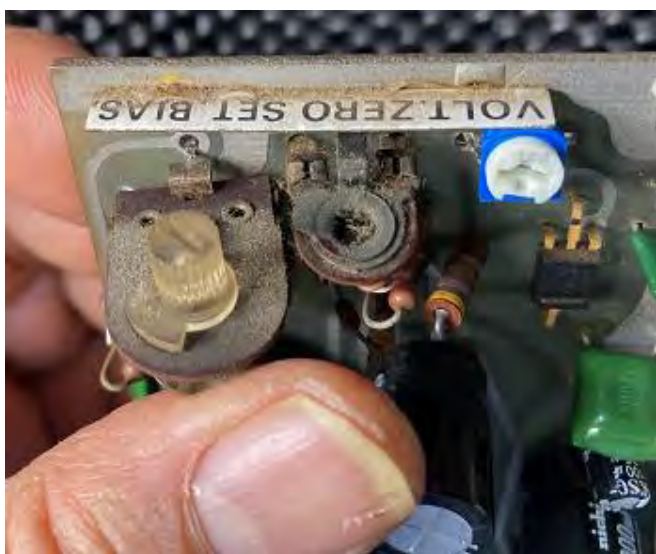
左図では、交換途中ですが、ボリュームの機能を果たすことは困難な状態です。このレベルのVRは全て交換対象となります。動作不安定要素はVF0→周波数不安定、ZERO送信時周波数不安定、BIAS変動による、終段不調です。BIASはかかっていなかったため、VRと $10\Omega \times 2$ 個交換いたしております。

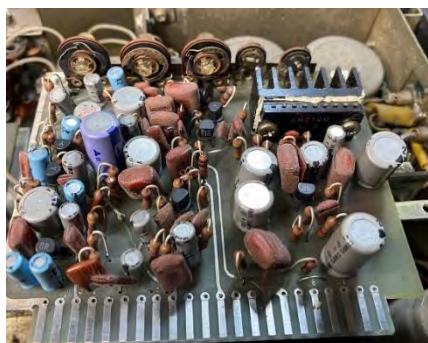
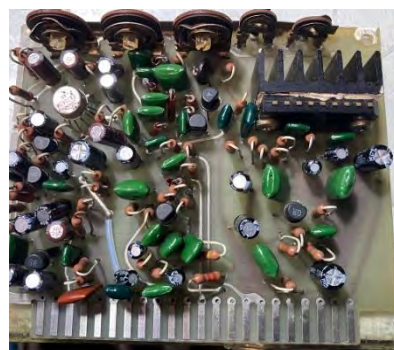
④ AF 基板の手直し

マイラーフィルムコンデンサーの液漏れ浸潤と電解コンデンサーの液漏れが相当数あります。基板を洗浄しながら並行しての作業となりました。

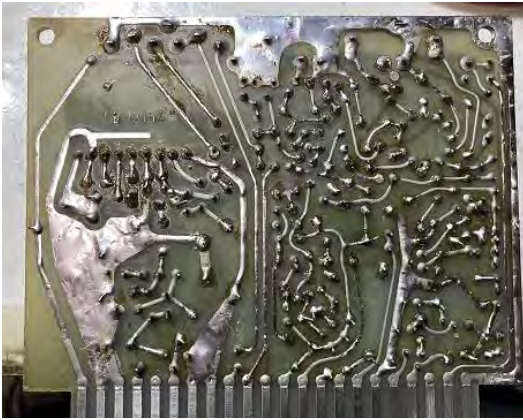
⑤ AF パターンの手直し

AFのパターン面に関しては、半田割れ劣化が複数箇所個所認められ、新しいハンダを入れながら再形致しております。

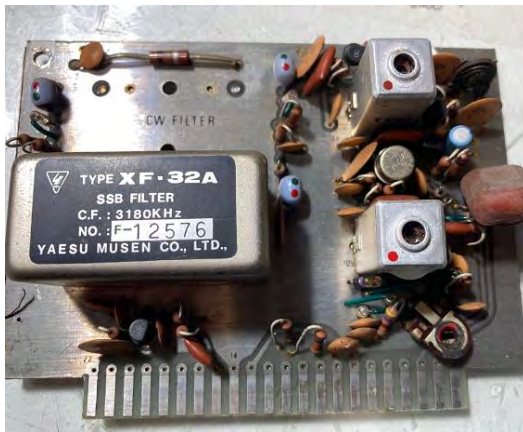
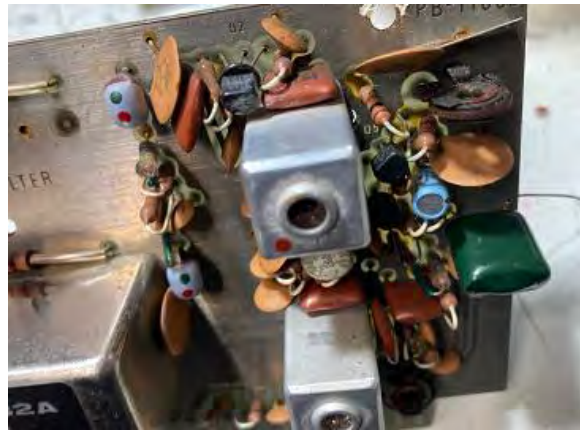
⑥ IFUNITの手直し

IFUNITについては、マイラーフィルムコンデンサーとSメーター調整VRを交換しました。程度は部品点数も少ないので問題はありませんでした。クリスタルフィルターも概ね問題はありませんでした。

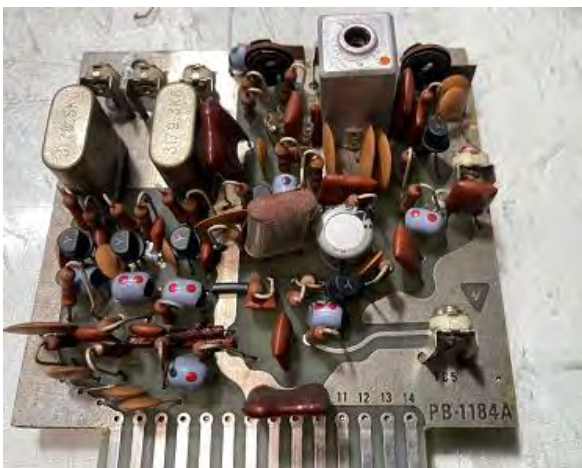
⑦ MOD & OSCUNIT

LSBのXTALフィルターが装着されていませんでした。取り急ぎ、リビルト品にて対応致しました。ALC BALのVRの状態が悪い為、交換しております。電解コンデンサーとマイラコンも合わせて交換いたしております。

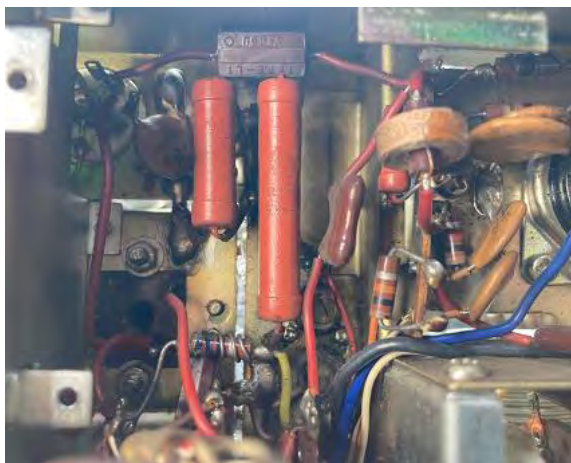
⑧ DRIVE 周り

よく悪くなるキャパコンはこちらです。
中和 200PF は特注品マイカコンデンサー

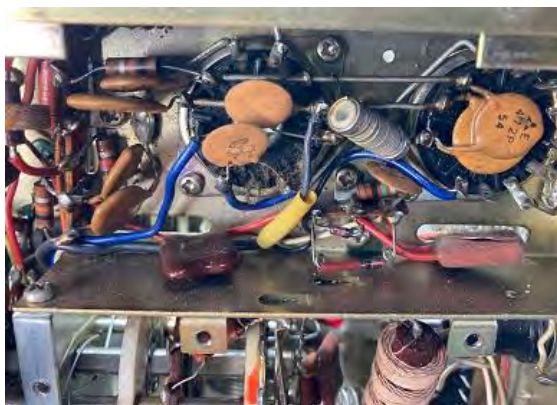
⑨ 終段周り

グリッド&カソードパスコンの劣化

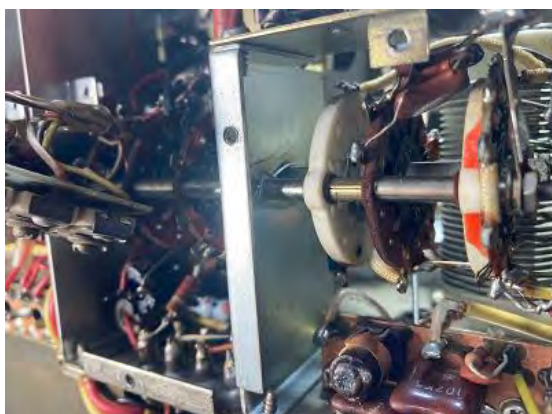
⑩ BAND SW の洗淨

バンド SW の接触不良がかなり進行しています。 堆積した汚れを可能な限り洗淨しました。

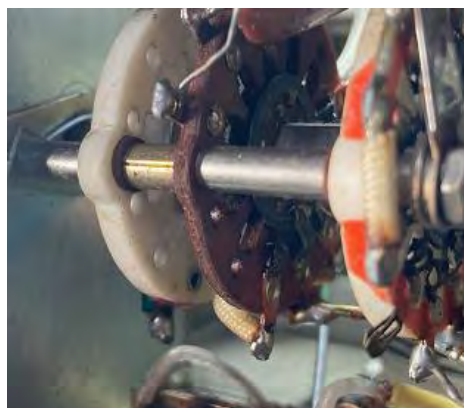
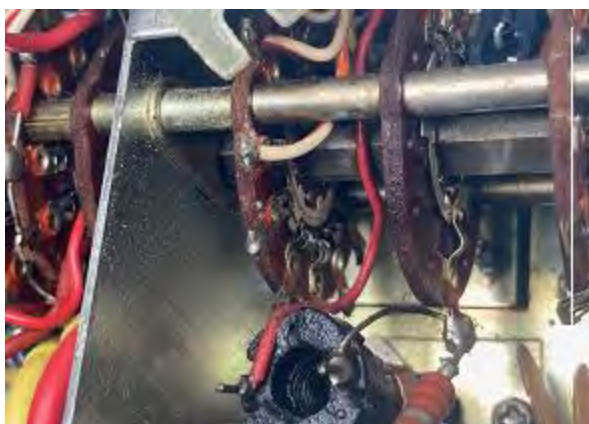
洗浄後の状態

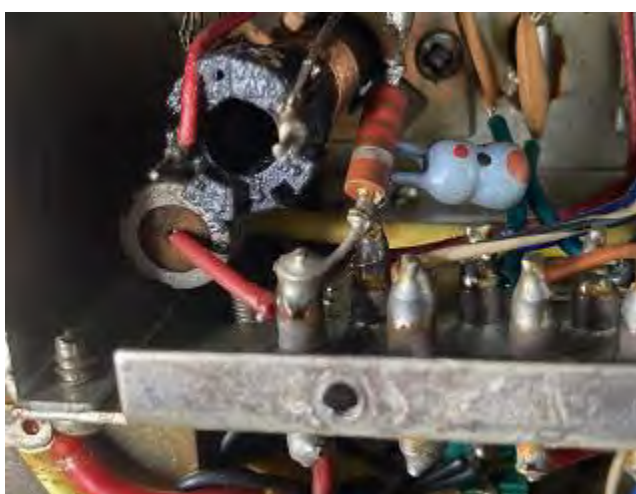
⑪ 300V チューブラ電解コンデンサの交換（パワーレスポンス向上します）

上部から噴出跡があります。

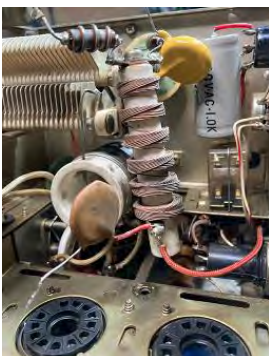
⑯ プレートチョークコンデンサー

非常に交換しにくい部分にあるのですが、常に 800V の高圧にさらされていますので、劣化が著しい部分です。オーバーホール以上の修理では交換しています。

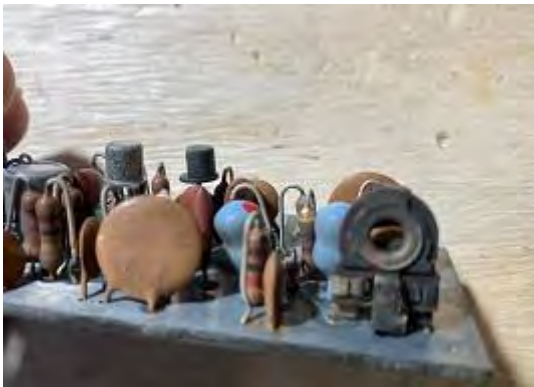
⑰ RF UNIT

送信のゲインにかかわるVRですが、ガリがありましたので交換致しました。合わせて電解コンデンサーも交換いたしております。

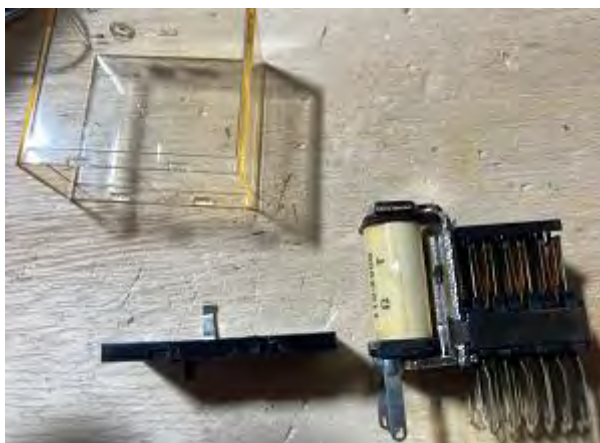
⑲ メインリレーの洗浄作業

メインリレーAE3271については、送受信をはじめ複数の切り替えを行っているため、交換したいですが現状では、部品がありません。代替品もありません、そのため、接点を一本一本、時間をかけて洗浄しています。作業は繊細で、かなりの時間を要しますが、大幅に調子が長続き致します。

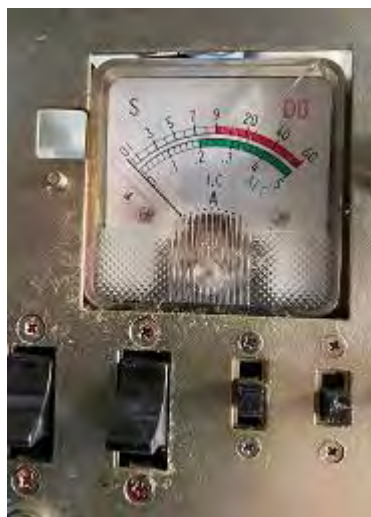
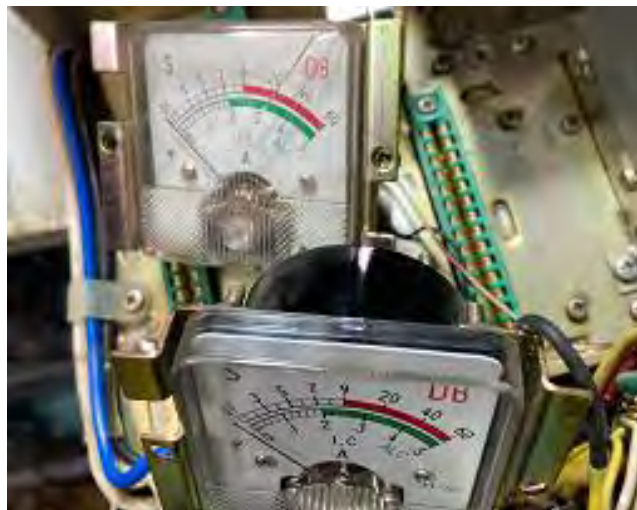
②1S メーター交換 メーターカバーにひび割れがありましたので、リビルト品に交換致しました。

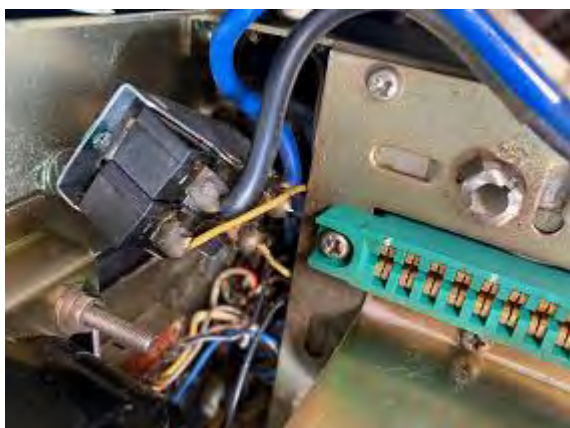
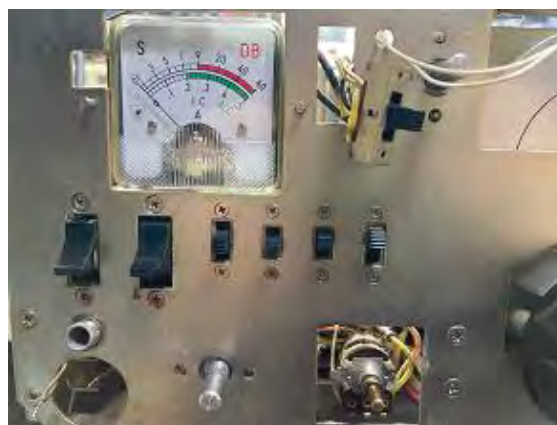
②2HETER SW 切れによる、パワーSW 同時交換

今回ヒーターSW が断線しており、代替え部品がありませんので、やむなく 101E の電源SW とヒータ SW に交換いたしました。純正同士の組み合わせなので、さほど違和感はないと思います。

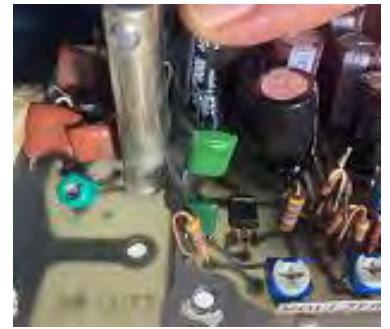
⑭マーカートリマーの交換

マーカ自身の周波数の変動が認められましたのでマーカートリマを交換しております。これにより、プリセクター調整時でも、マーカが使用できるようになりました。若干分周 IC の劣化が見られますが、代替え品が無い為、現状としました。

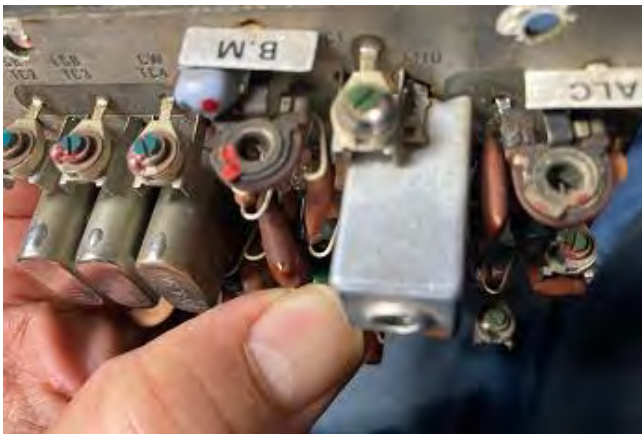
⑮VRの交換 MOD & OSC UNIT

BM VR はキャリアバランスを調整用の VR で調整前の片寄りはかなりレベルが大きいものでした。交換後適正バランスに再調整致しました。ALC ゼロ点位置の動きが激しかったので、交換を行いました、VR の機能としては厳しい状態だったと言えます。

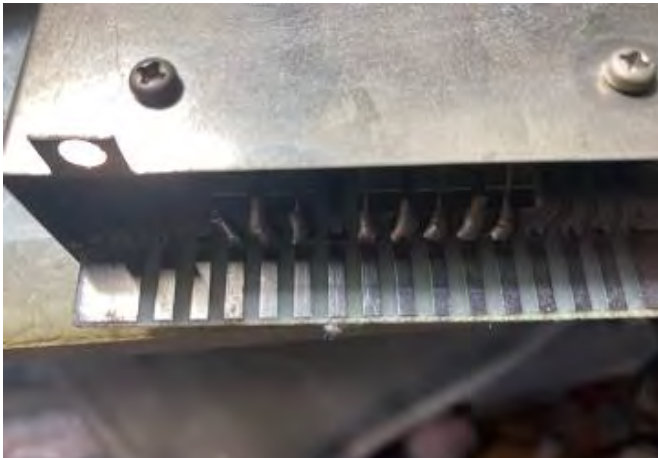
⑯MIXERUNIT の接点の接触不良

受信中、突如受信が出来なくなる、現象が出ていました。原因はローカル信号をミキサーに注入するラインの接触が、保てなくなる現象がでておりました。

接点を徹底洗浄しても回復しないため、再ハンダにより接点の再形成を行いました。これにより安定した接触と動作が保たれるようになりました。

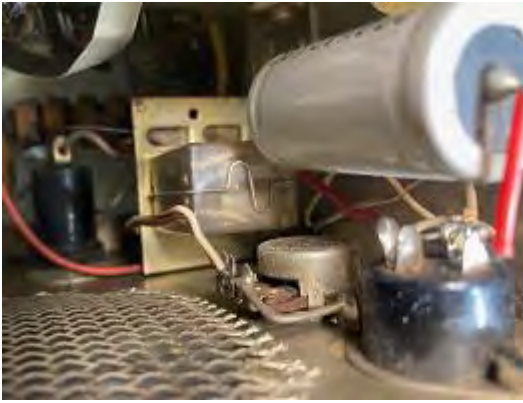
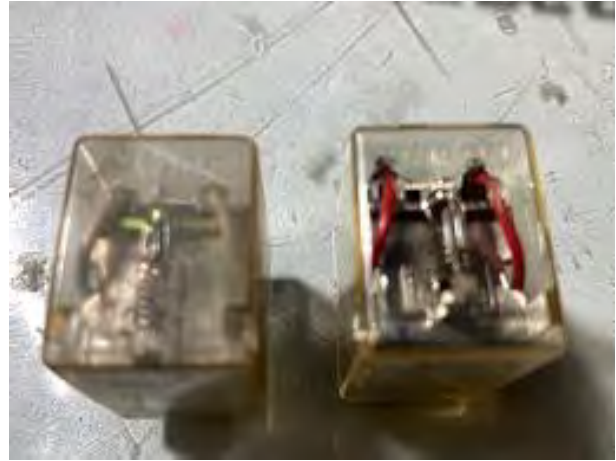
②7RL2 終段リレーMX2Pの不調

最終の検査時にパワー立ち上がりや、異常な症状が見受けられました。洗浄では回復しないパターンの為、リビルト品ではありますが、RL2 MX2Pの交換を行いました。

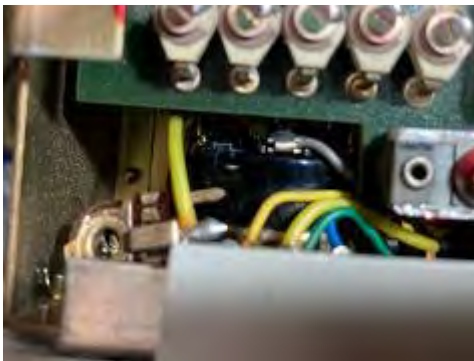
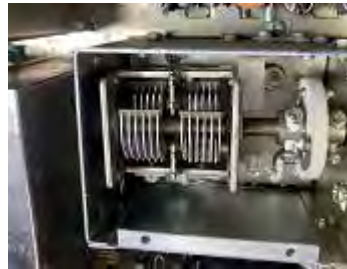
②8周波数安定の不具合

完了域に近づいたとき周波数のF飛びとドリフト（動き）が出ていましたので、クラリファイアのVR交換と、調整用VRの徹底洗浄による手直しを行いました、それでも偏差が残っていたためVF0のバリコン摺動接触部の洗浄を行いました。現在はドリフト偏差、F飛びもなく、快適に受信が可能になっております。

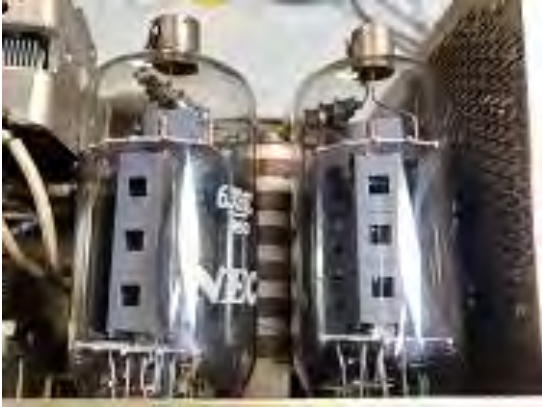
②9終段管の交換

全バンドのゲイン不足に基づき、終段管6JS6C×2本交換を行いました。交換した6JSCは、かなり貴重である、八重洲無線のNEC製の純正部品を入手致しました。中和、BIAS調整も済んでおります。日常から、送信出力を抑え気味にさせていただくと特にAM使用時は1/4以下でご使用頂くと長持ちすると思います。
